## 弥兵衛平の環境保全活動をふりかえる

ネイチャーフロント米沢 代表 青柳和良

### 2. 試験区の壊滅と原因究明

### 3. アヤメ平と比較して

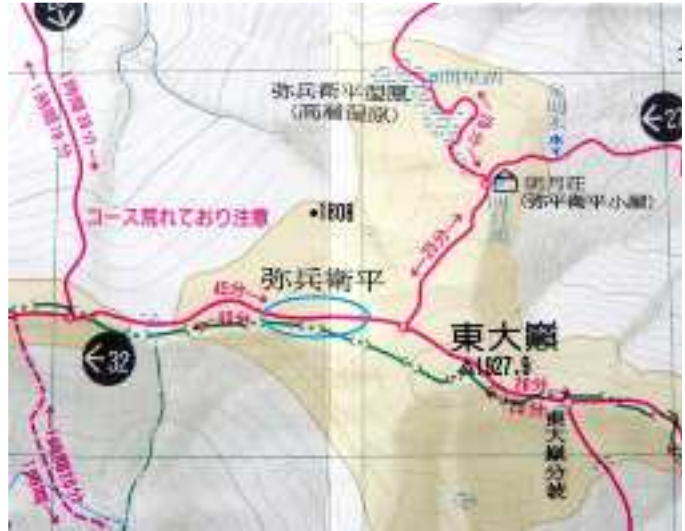
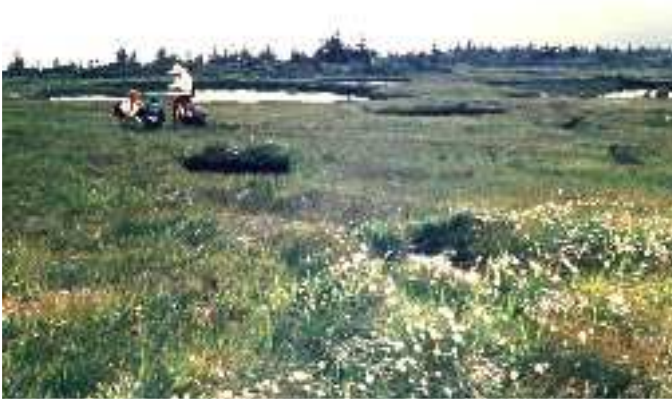
前掲の写真はその当時の弥兵衛平における群落調査の様子を撮ったものです。カラースライドが古くなってやや変色していますが、一面緑に覆われた湿原と池塘群が美しく、心を洗われる思いをしたものでした。

この頃の弥兵衛平には木道はなく、湿原中央部の縦走線に沿って幅数mの踏み跡が見られましたが、裸地化しているだけで浸食されていた様子は記憶にありません。

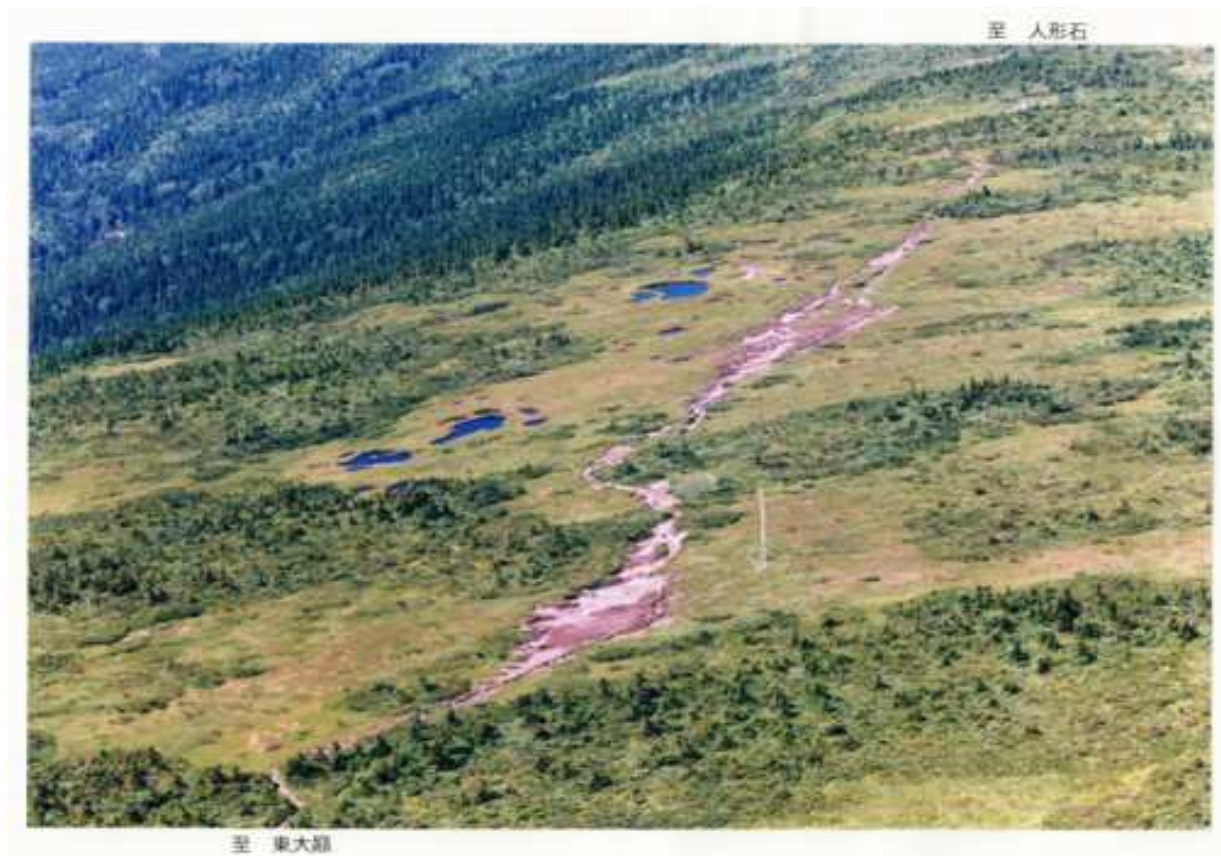
（注2）株式会社 復建技術コンサルタント 提供（1999）

それから二十数年を経た1999年には下の航空写真のようになっていました。（注2）

この頃には木道は老朽化して各所で壊れ、登山者は木道を避けて歩くようになったため踏み跡はさらに広がりました。裸地化した泥炭表層は日光で焼かれ霜で砕かれ、そこに雨水や融雪水が流れ込み、浸食が次第に広がったと考えられます。

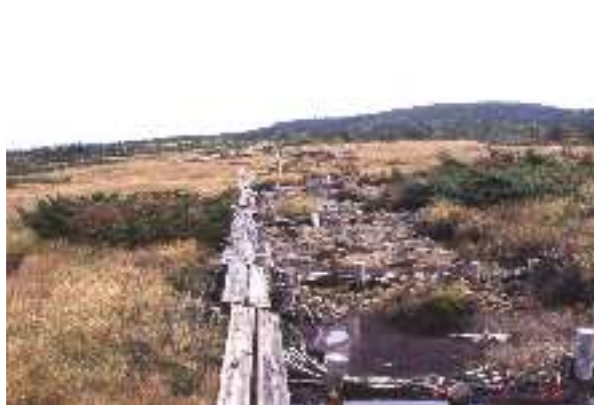
左の写真は老朽化した木道の脇の踏み跡から浸食がすすみ、部分的に礫層が現れ、水路になった所です。水流を抑えるような粗朶柵が複数見られますが、あまり有効に機能していたようには見えませんでした。

- ① 木道を新たに付け替えること。場所は浸食によって現に水路になって植生回復が困難な所を優先して利用すること。
- ② 浸食の激しい部分を水路とする際、水流によって健全な植生が新たな浸食を受けないよう、植生ロールなどにより水流をコントロールすること。
- ③ 裸地化した泥炭が残存するところでは、現地植物の播種、マルチング等により植生の回復を図ること。

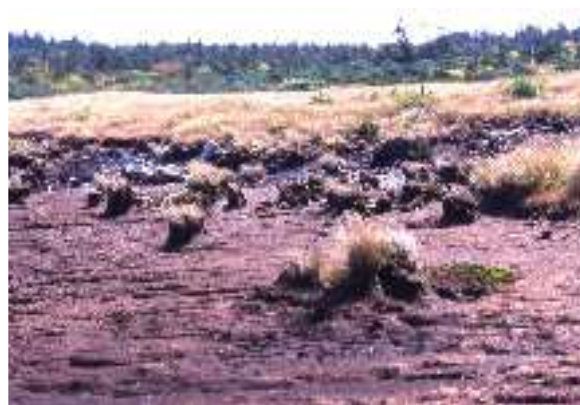
右側の写真は水流によって健全な植生まで浸食され、裸地化した泥炭が大きく広がった場所ですが、放置すればこのような仕組みで湿原全体が崩壊する可能性を示唆したものです。

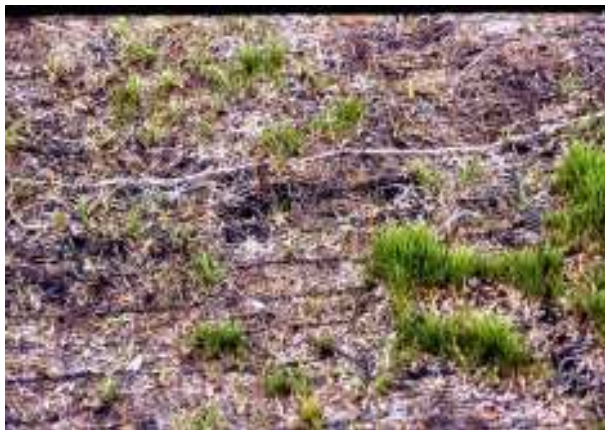
左の写真は、播種翌年（2001 年）の夏の様子です。赤線で 3 つに仕切られていますが、高密度区（写真左側）には約 1 万粒/m<sup>2</sup>、中密度区（同右側）には約 5 千粒/m<sup>2</sup>、低密度区（同右上）には約 3 千粒/m<sup>2</sup>の種子（厳密には果実）を播き、春から夏にかけて成長し、緑が少しわかるようになった状態です。播種密度の高かったところでは緑が濃く見えています。ところがさらに 1 年、2 年と経過すると、次の写真のようになりました。

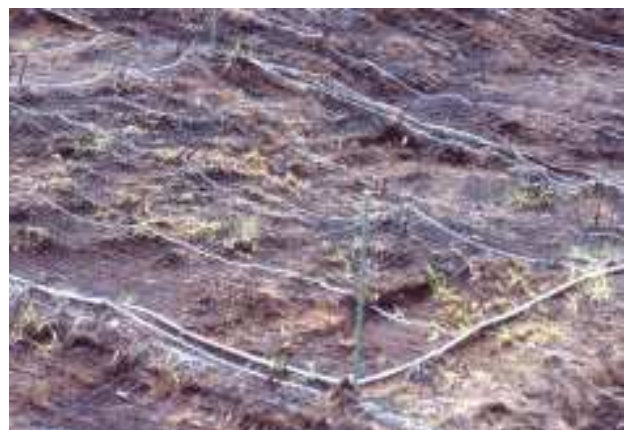
2002 年 8 月高密度区 一部成長しているが元気なし

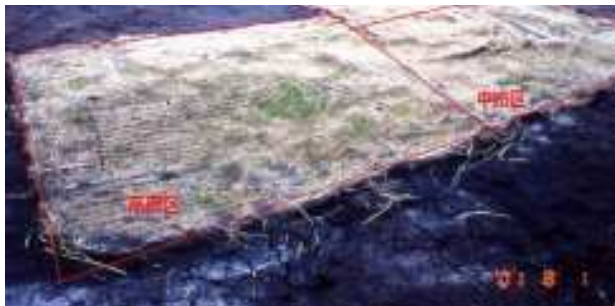
2004 年 7 月高密度区 生残株少数で、ほぼ壊滅

つまり、せっかく発芽した幼苗は年とともに弱り、枯れ、4 年後にはほぼ壊滅してしまったのです。この年の 1 月に私たちは有志でネイチャーフロント米沢を発足させたばかりですが、なぜ発芽した幼苗が成長できずに 4 年で壊滅したか、その原因を探る大仕事に直面しました。しかも壊滅を確認した 2、3 か月後にはこの年の新たな播種作業を予定しておりましたので、時間的な余裕はありませんでした。私たちは、現地の観察に基づいて 1 つの仮説を立てました。

**仮説1** 被覆資材(植生マット:ポリプロピレン製ネットにココナツ繊維を絡めたもの)のココナツ繊維が想定以上に早く分解し被覆効果を失ったことにより、発芽した幼苗は高温障害と乾燥によって枯死したのであろう。

前頁の写真で、2001 年には淡黄褐色の植生マットが健全な状態に見えますが、2002 年、2004 年と経過するにつれて全体が次第に暗色に変わり、黒褐色の泥炭がほぼそのまま見えていることがわかります。裸の泥炭表層は夏の直射日光に長時間さらされて温度が上がり、乾燥することが十分考えられます。ちなみに、2000 年 8 月に吾妻連峰西端にある馬場谷地で計測された事例では、裸の泥炭表層温度が 35℃に達しており、深度 5 cm でも 28℃の記録があります。(注 3)

そこでこの年は、播種の終わった所に緑化ネット(注 4)を 1 枚または 2 枚被せてコの字型の鉄ピンで留めることにしました。

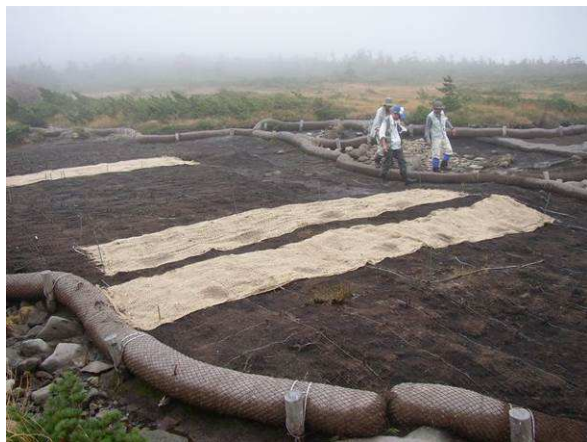
左の写真で手前の 2 列は 2004 年度播種区、そのうち最手前の 1 列は緑化ネット 2 枚、2 列目は 1 枚で被覆しています。最奥の 1 列は 2003 年度播種区ですが、発芽状態が良好だったので、その後の生育を保護するために同じく緑化ネット 2 枚で被覆しました。なお、2003 年度播種区では種子を植物の種類によってグループ分けしたところもありましたが、後年の回復状態にはあまり差が出なかったなので、記述を省略します。

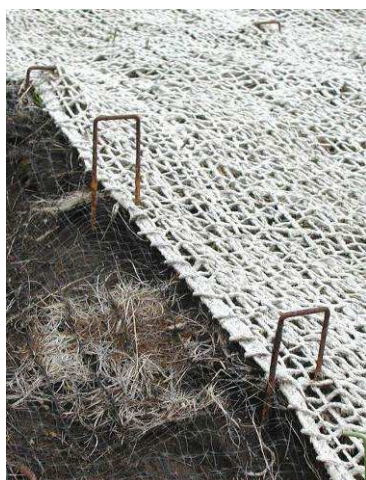
さて、左の写真はこのような対策を施した 04 年播種区の翌年の状態です。コの字鉄

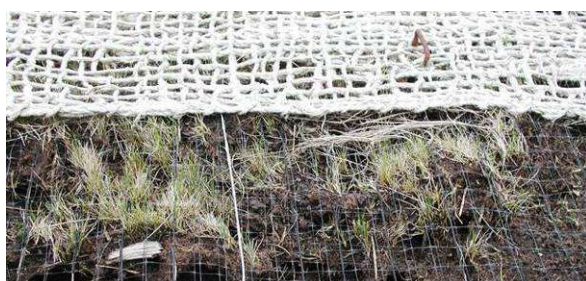
ピンは遅霜によって 10 センチも押し上げられていました。右の写真は 03 年播種区のミヤマイヌノハナヒゲの幼苗の根が凍上で浮き上がり、枯れる寸前でした。凍上対策が喫緊の課題であることがわかりました。(以下次号)

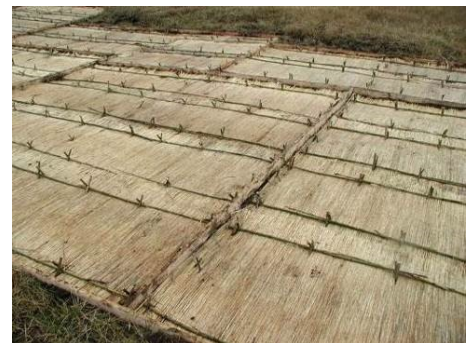
(1)最も効果的な方法は、ミタケスゲなどを播種した後、むしろ(藁ごも)で被覆し竹棒で押さえるやり方であり、現在最も広く採用されている。(右の写真)

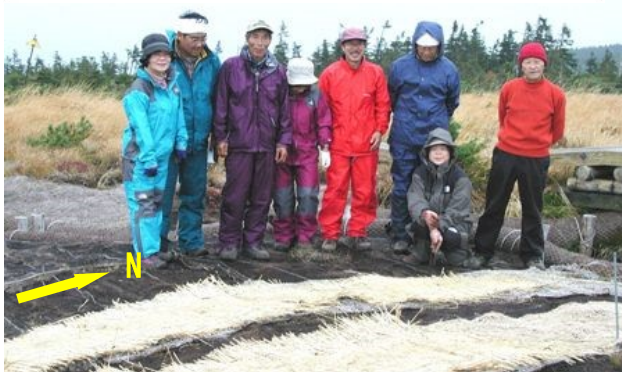
2005年10月1日播種の日

前年(2004年)に播種してこの年の春に発芽した2列に防霜用の藁を被せた。写真は左が南側

上の2枚の写真は上記のマルチングの模式図と同じ現場を示しています。この藁によるマルチング効果は翌06年の発芽と成長の結果によってある程度判断できました。ただ、06年春の消雪後の霜害があまり厳しくなかったのか、藁被覆をしなかったところでも発芽・成長が比較的順調だったので、藁の効果を十分には実証できませんでしたが、藁は2枚掛ければ凍上被害を防止できそうだという状況把握ができました。

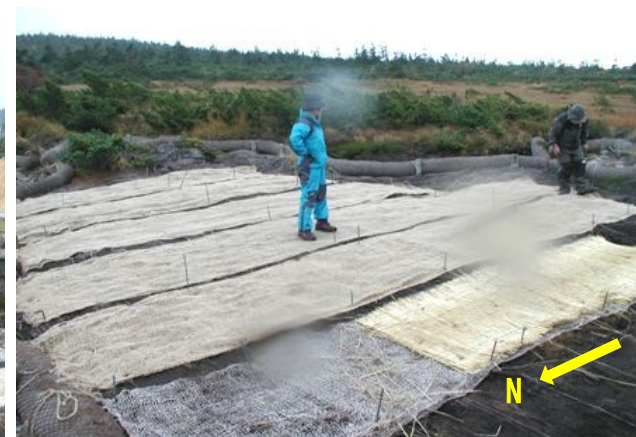
2005年10月1日播種の日

写真手前の1列は2003年播種区で北端は藁なし。奥の5列が05年播種区で、藁なし。

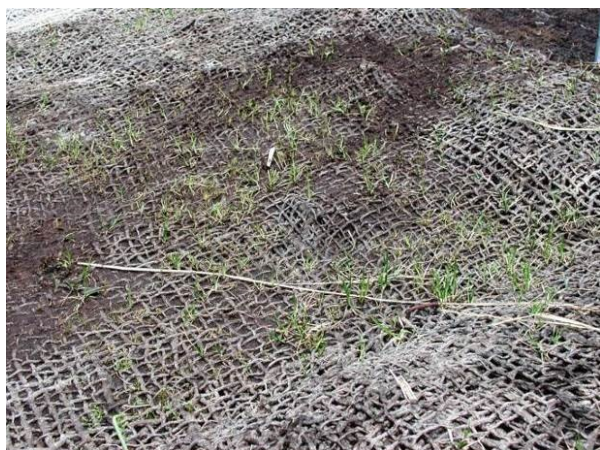
2006年6月8日 04年播種・藁なし区

春の芽出しは順調で、凍上被害はほとんど見られなかった。

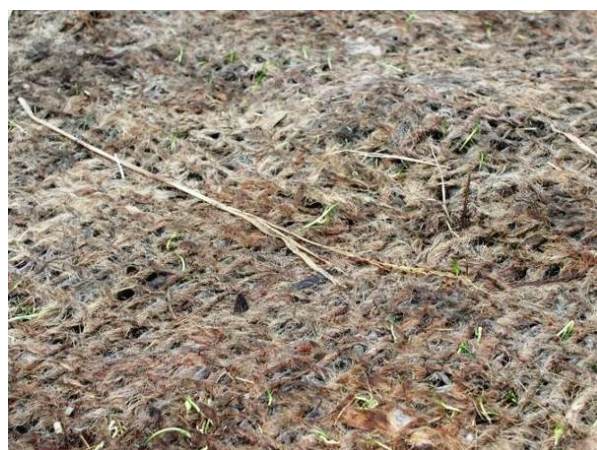
2006年6月8日 04年播種・藁3枚区

藁3枚を外した後にややもやし状の新芽が伸びていた。夏までに正常に成長した。

この年の秋の播種作業から、初めての播種区は緑化ネット2枚のみで被覆し、前年度またはそれ以前に播種して幼苗が生育しつつあるところでは既設の緑化ネット2枚の上に防霜用の藁を2枚追加被覆することがマルチングの基本パターンになりました。第1植生回復区はこのようにして2009年度に播種・マルチング作業は終了し、より複雑な荒廃地を抱える第2植生回復区に取り組むことになります。(以下次号)

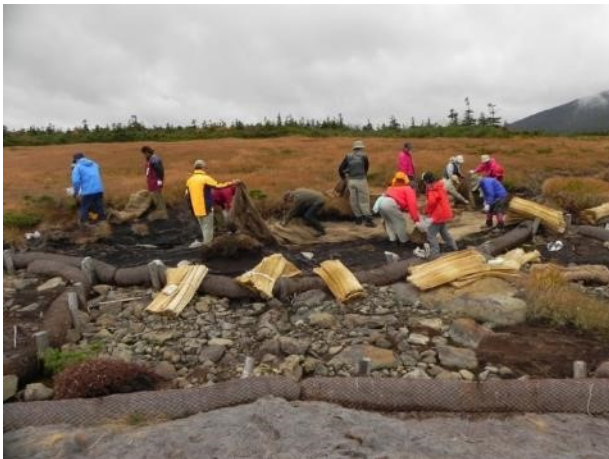
左の写真は、2011年度の作業風景ですが、植生ロールで区切られた横長の裸地部分に人々が集中して作業を行っています。この年は、タネを散布し、その上から緑化ネット2枚で覆い、一番上に防霜用の菰をかけました。(一部で菰が不足して緑化ネットのみのマルチングとなったところも生じました。)

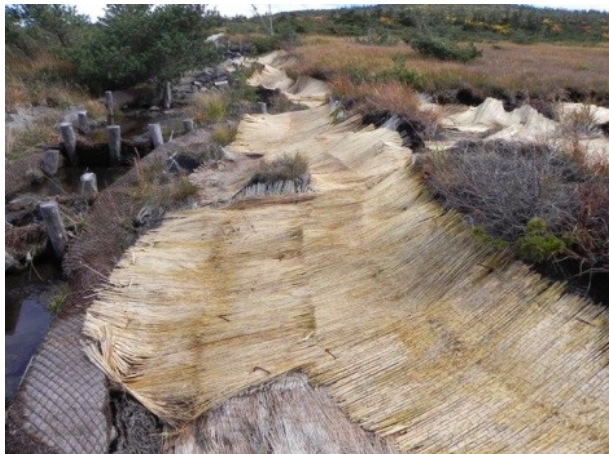
翌年の発芽は部分的に見られる程度で、不良でした。下の写真は2012年7月の撮影ですが、菰の隙間から細い稚苗が目を出しているところ。しかし前年度播種区の70%程度でこの

ような芽生えが見られませんでした。ここでの経験を積んだある会員の指摘で、この区域は雪解けシーズンや大雨の時、溢れた水流によって種子や稚苗が洗い流されている可能性があることを知りました。

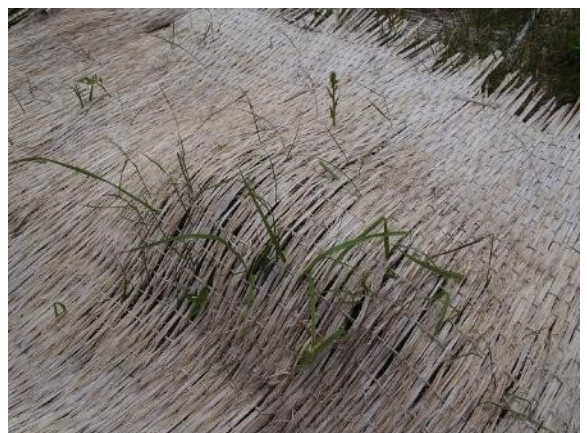
それでもこの年(2012年度)の新工夫をした播種が行われた際には、2011年度播種区にも左の写真のように防霜用の菰を前面に被せることを怠りませんでした。(以下次号)

播種した泥炭面に最初に被せるのは、これまでは緑化ネットでしたが、ネットの荒い目からタネが流失する恐れが大きいため、最下に菰を敷き、その上にネットを 2 枚、最上に菰を 1 枚（防霜用）被せることにしました。菰の目はかなり緻密なので、菰と泥炭に挟まれたタネは簡単には流失しないだらうと推測したわけです。

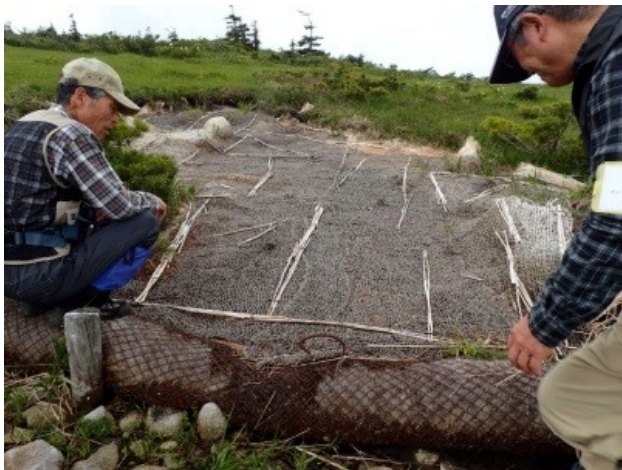
予定で行われていたため、2014 年度播種区の防霜用の菰を撤去するタイミングを失ってしまいました。天候の影響や播種部分の溜り水の影響などもあって、菰の腐食が進み、また水が引きにくかったところでは種子の腐敗も起こっていました。そのため 2014 年度播種区では一部少数の発芽稚苗は見えていたものの、全体として発芽状態は極めて不良でした。

左の写真は 2014 年度播種区を、翌 2015 年 7 月 5 日に視察している様子です。ほとんど発芽が見られません。

このような結果を受けて、地形のみならず発芽季の地表面滞留水や水流、天候の変動等、様々な要素について鋭い観察と対応が迫られることとなりますが、それら観察結果を会員みんなが共有し、議論をし、対策をとるまでに多少の時間を要することがわかりました。そしてマルチングの仕方を再度改め、確認しあったのは、2017 年の播種作業の直前でした。

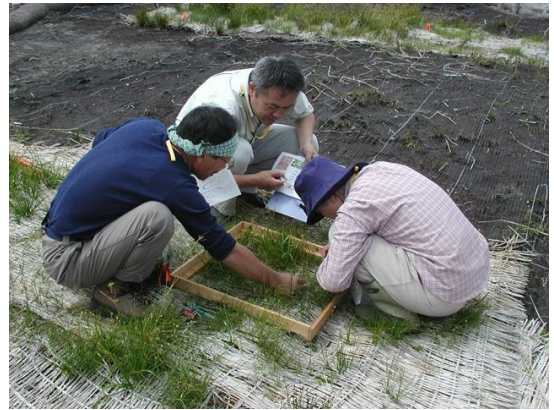
2007年と翌年に固定枠法によるモニタリングを試みましたが、右の写真のように50cmの枠を3人ほどが取り囲み、1時間以上にわたって全株の種名と位置を記録するやり方でした。副作用として周囲の弱い若株を踏みつける結果となり、回復期にある群落へのダメージを考慮して2年間で取りやめました。その後7、8年が経過し、写真撮影によるモニタリングを思いつきました。

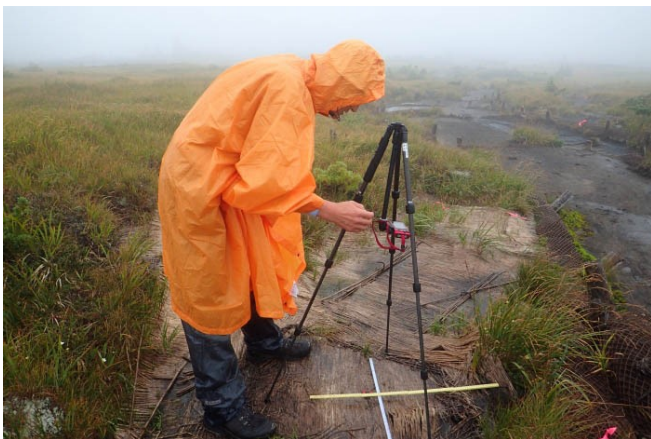
この写真は2017年9月6日の写真撮影の様子です。カメラの高さと方位を一定にして、定点の上にメジャーを交差させて1回撮影し、メジャーを取り外してもう1回撮影します。

これを全定点について実施し、あとはパソコン上で作成した方形枠と重ねた画像を用紙一杯に拡大プリントし、複数の人で各定点の方形枠内の植被率や各植物種ごとの被度などを読み取ります。平面写真なので、植物の同定に迷うことはありますが、必要な場合は、疑問種について方形枠上の位置を確認したうえで現地を再訪し、現物に当たって種名を確認することも可能です。このようにして得られた植生回復区の最新の植生データは、2017年
